Los orígenes del Alcázar Segunda parte: el Alficén de Toledo

Juan B. Valentín-Gamazo de Cárdenas
General de Brigada
Academia de las Ciencias y las Artes Militares
Sección de Arte Militar

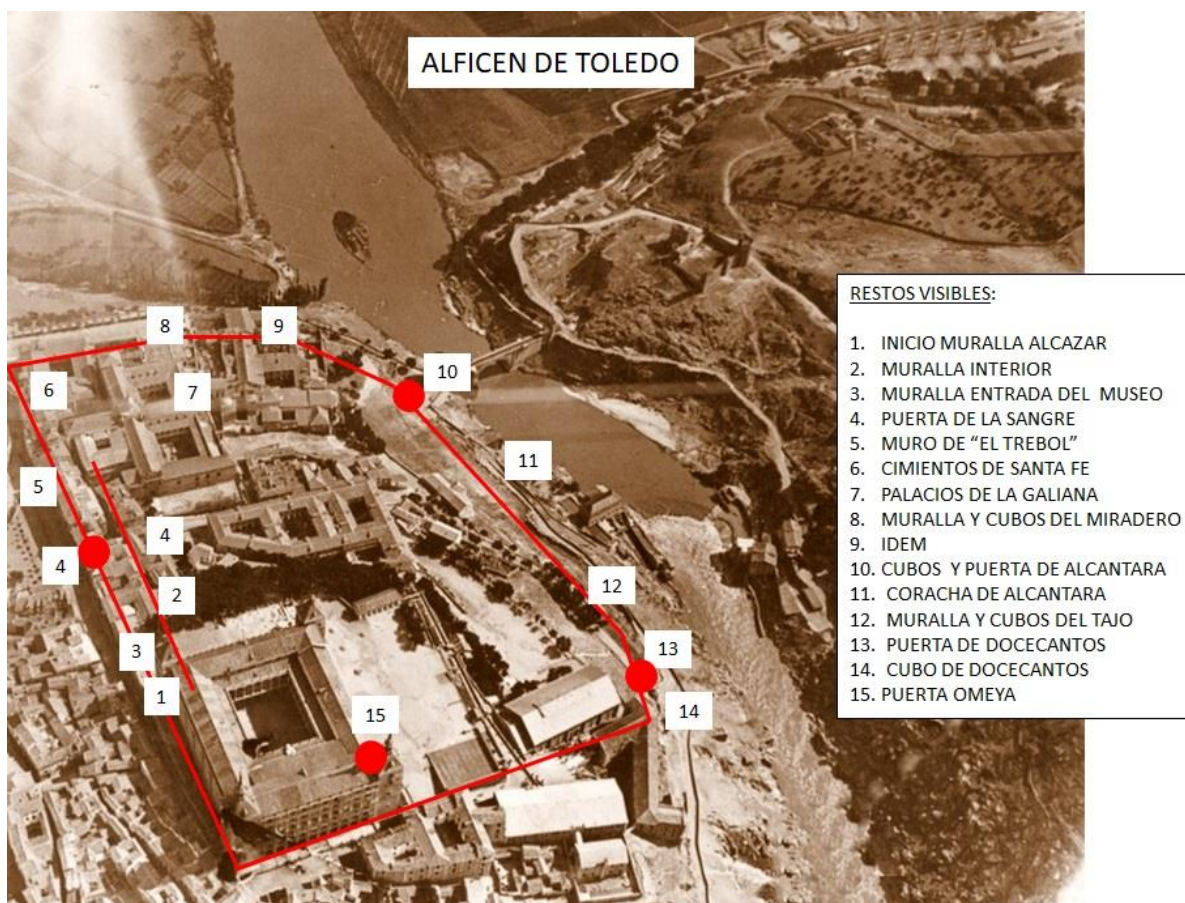
Con respecto al el trazado de la fachada oriental en la vista aérea se aprecia una línea recta en dirección sur norte que coincide con el borde de la antigua esplanada de la Academia lo que pudiera indicar que esta se construyó sobre los restos de una muralla paralela a la de la cara oeste. Desgraciadamente no existen vestigios que lo confirmen, pero bien pudo existir este muro que luego se completaría con un segundo más hacia el este, el que se conserva en la actualidad, que llega hasta la Puerta de Alcántara.
